Stadt Weilheim an der Teck Landkreis Esslingen

ARTENSCHUTZ-VORUNTERSUCHUNG

Bebauungsplan „Obere Mühle“

27.02.2025

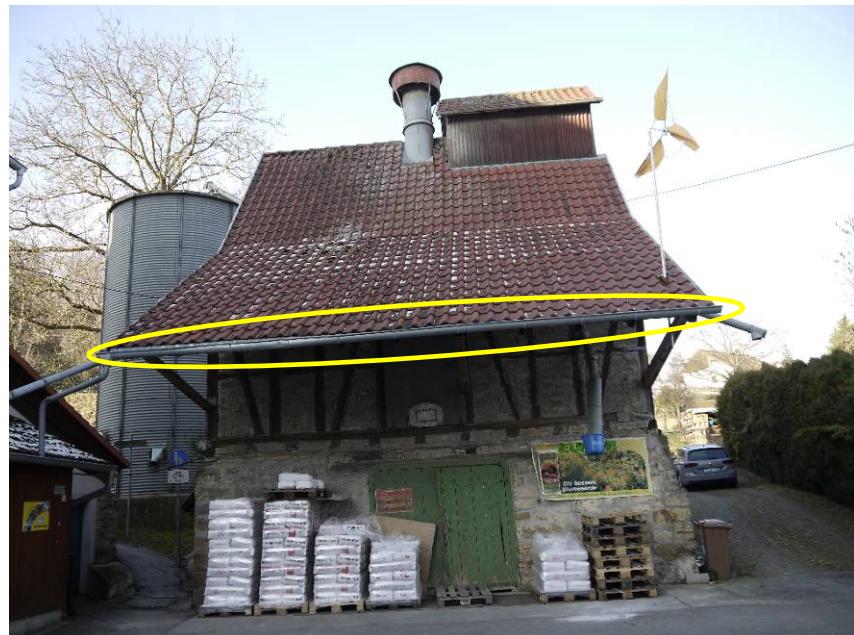
Habitatstrukturen für Vögel und Fledermäuse finden sich an dem Schuppen Zähringerstraße 11/1. Hierbei wurde ein Nest in einer Nische am Trauf entdeckt. Potenzielle Spaltenquartiere für Fledermäuse befinden sich an der Steinwand des Gebäudes, Innen und Außen. Durch verschiedene Spalten und Öffnungen besteht für Fledermäuse die Möglichkeit ins Innere zu gelangen. Weitere Zugänge und Spalten finden sich an der Traufseite über die Dachziegel. Eine Untersuchung bis unters Dach war nicht möglich. Aufgrund der vorhandenen Strukturen, wie Spalten, raue Oberflächen und Dunkelheit, stellt der Schuppen ein potenzielles Habitat dar.

Abb. 4: Spalten an den Dachziegeln der Traufseite.

Aufgrund der potenziellen Habitatstrukturen sind hinsichtlich der Fledermäuse, speziell für den Schuppen (Zähringerstraße 11/1), weitere Untersuchungen erforderlich, um Konflikte mit § 44 BNatSchG auszuschließen.

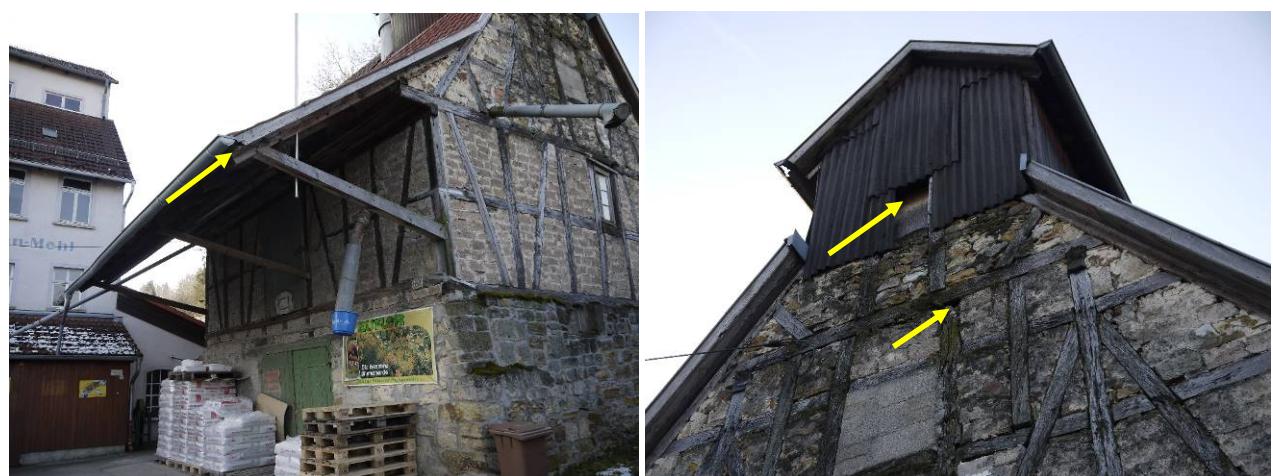
Abb. 5: Spalten am Schuppen.

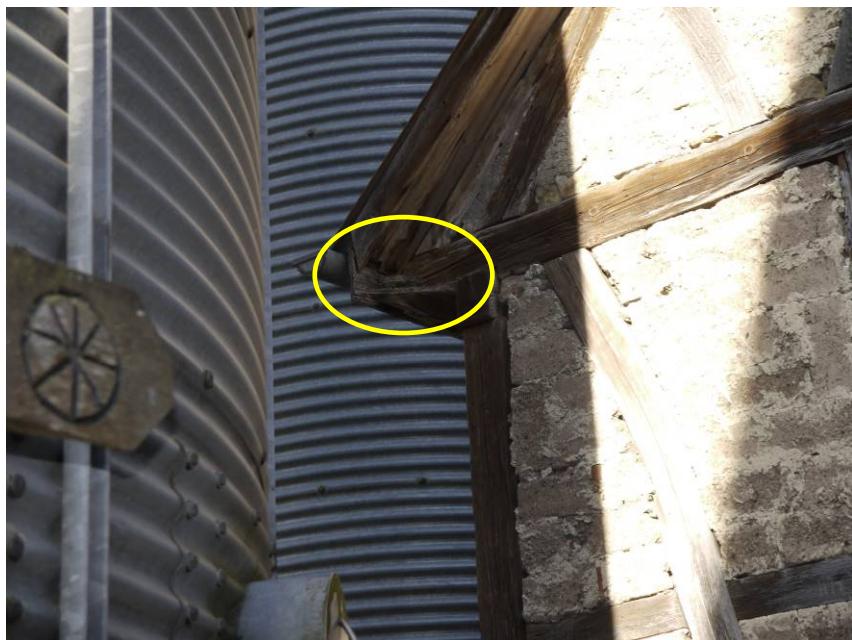
Abb. 6: Nest in einer Nische am Trauf.

Im Vorhabensgebiet finden sich verschiedene potenzielle Habitatstrukturen für Höhlen-, Gebüschrüter, Gebäude- und Nischenbrüter. Es wurde ein Nest in einer Nische am Schuppen gefunden, zudem Kunstnester für Mehlschwalben. Aufgrund der Lage am Ortsrand ist mit ubiquitären, siedlungstypischen Vogelarten zu rechnen. Durch die direkte Lage zur freien Landschaft und nicht weit entferntem Vogelschutzgebiet ist ein Vorkommen weiterer Arten wahrscheinlich.

Potenzielle Habitatstrukturen sind für Höhlen-, Gebüschrüter, sowie Gebäude- und Nischenbrüter vorhanden. Es sind weitere Untersuchungen für die Artengruppe der Vögel erforderlich.

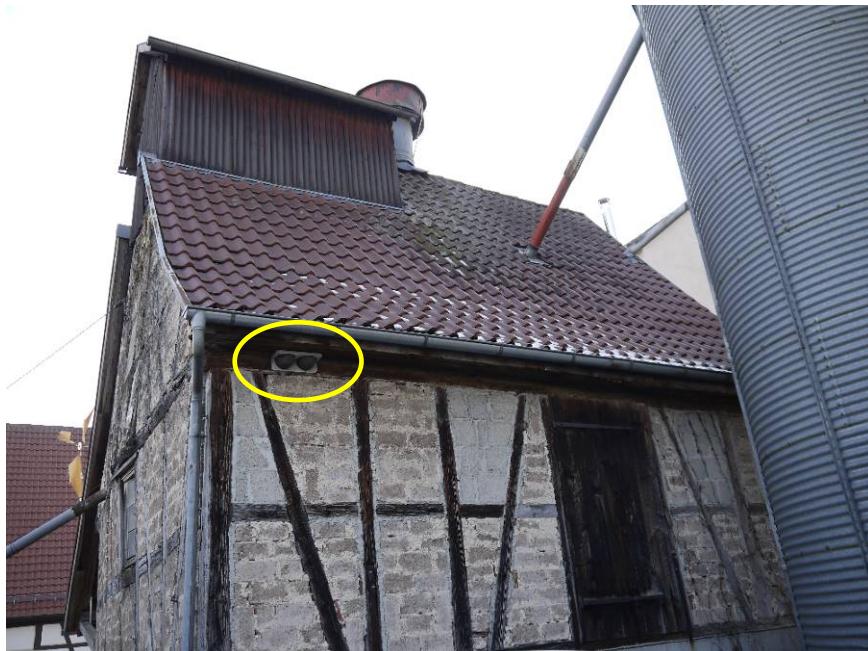
Abb. 7: Nisthilfen für Mehlschwalben an der westlichen Gebäudeseite.

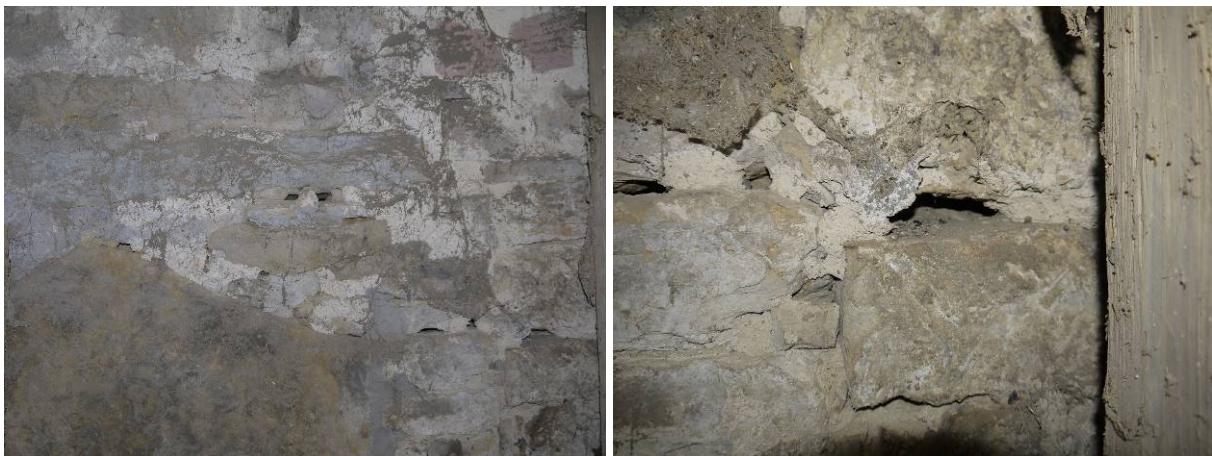
Abb. 8: Potenzielle Spaltenquartiere in der Steinwand im Inneren des Schuppens.

All diese genannten Faktoren finden sich im Vorhabensgebiet. An dem Schuppen (Zähringerstraße 11/1) befinden sich Nischen in den Wänden, welche mit Natursteinen aufgebaut sind. Hier gibt es zahlreiche Hohlräume, welche von Fledermäusen genutzt werden könnten. Diese potenziellen Habitatstrukturen sind bis unters Dach vorhanden. Für dieses Gebäude können somit Winter-, Sommer- und Wochenstubenquartiere nicht ausgeschlossen werden. Auch für die Mühle besteht ein Quartierpotenzial im Dachboden. Das Loch am Ortgang bietet ein geeignetes Einflugloch.

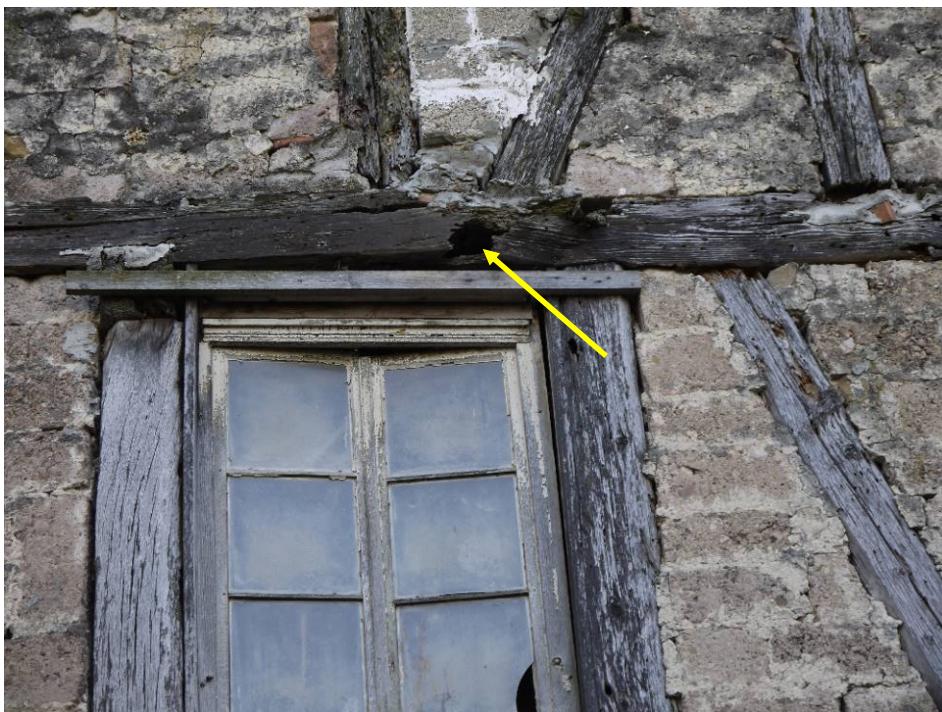
Abb. 9: Mögliche Spaltenquartiere an der nördlichen Steinwand des Schuppens.

Bei den Fledermäusen können Winter-, Sommer- und Wochenstubenquartiere, speziell beim Schuppen (Zähringerstraße 11/1) aufgrund der Höhlungen in der Steinwand nicht ausgeschlossen werden.

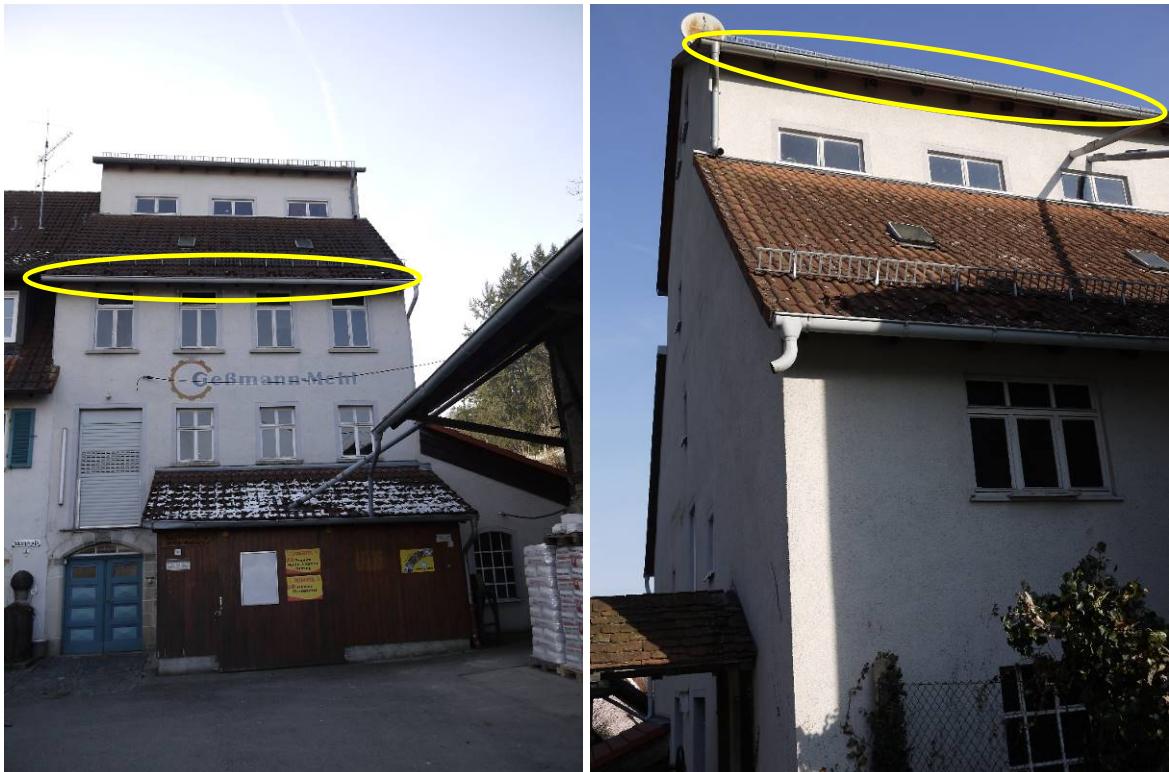
An der Außenseite des Gebäudes finden sich wenige Habitatstrukturen, welche für die Nutzung durch Vögel oder Fledermäuse in Frage kommen, da z. B. keine Roll- oder Klappläden und keine geeigneten Nischen am Gebäude vorhanden sind. Alle Fenster des Gebäudes sind intakt. Am westlichen Ortgang wurde ein größeres Loch im Holz entdeckt. Dieses führt in das Dachgeschoss der Mühle. Im Innern werden die Etagen von dem durch die Fenster einfallenden Tageslicht erhellt, hier finden sich nur vereinzelt dunkle Plätze. Das Dachgeschoss verfügt nur an der westlichen Giebelseite über Fenster, dadurch befinden sich an der gegenüberliegenden Seite dunklere Bereiche.

Abb. 10: Linkes Bild: Blick auf die nördliche Seite der Mühle, links befindet sich das anschließende Wohnhaus. Rechtes Bild: Blick auf die Südseite der Mühle. Potenzielle Spalten befinden sich am Trauf.

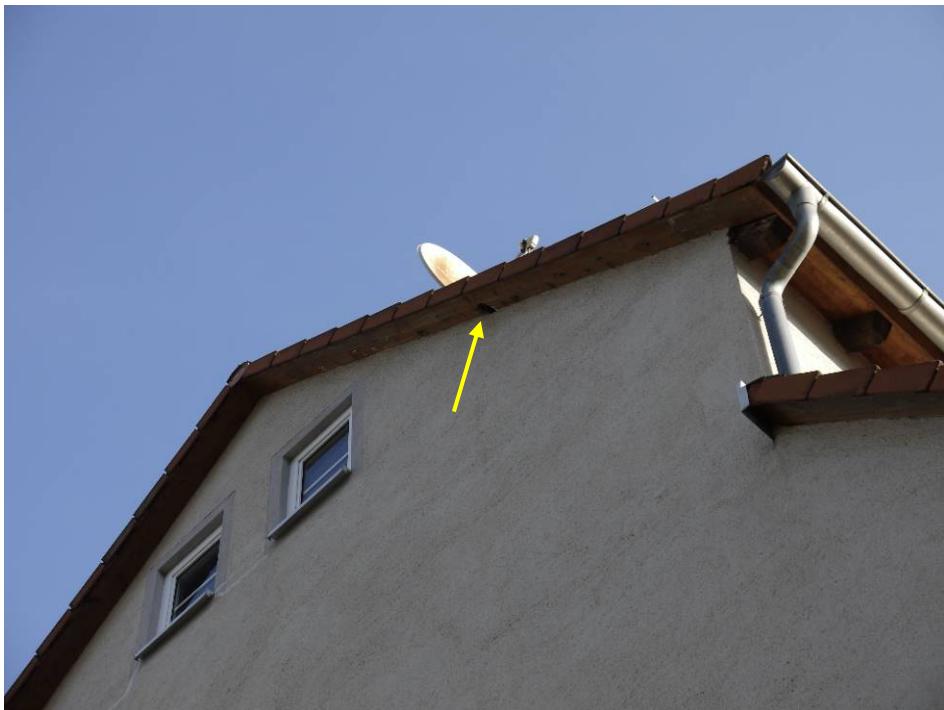
Abb. 11: Blick auf die westliche Giebelseite der Mühle mit Loch im Ortgang.

An der Mühle wurde ein Loch am Ortgang entdeckt. Dieses führt in das Dachgeschoss, dort wurde direkt unterhalb der Öffnung reichlich Kot vom Specht, vermutlich Grünspecht, entdeckt. Somit findet eine regelmäßige Nutzung dieses Quartiers statt.

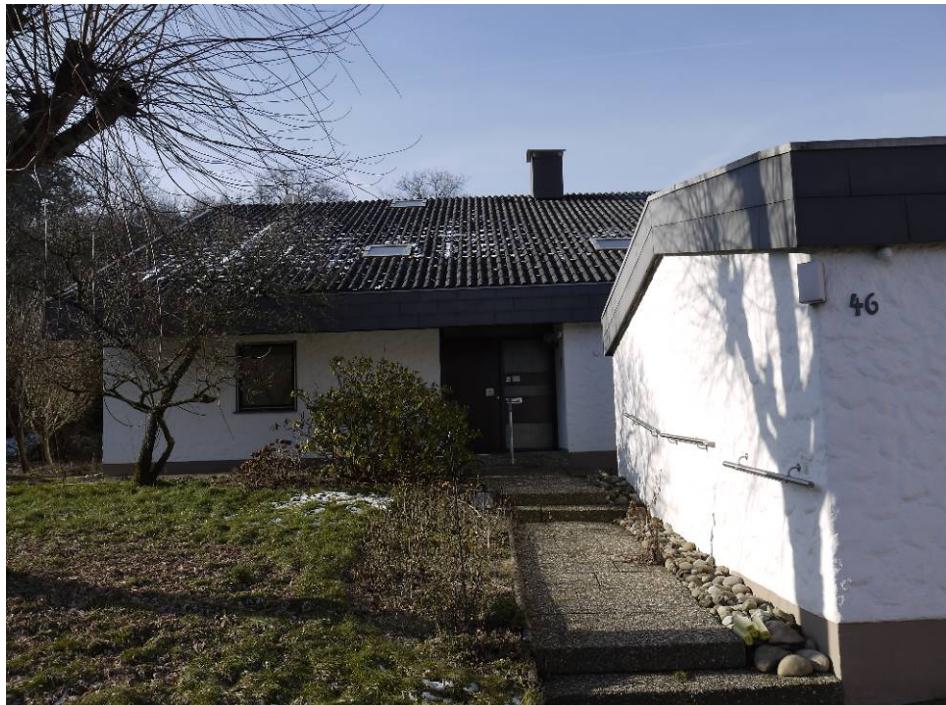
Das Wohnhaus verfügt über keine offenen Zugänge ins Gebäude, wie geöffnete Fenster oder Spalten an der Außenhülle. Eine Nutzung der Rollladenkästen als Tagesverstecke für einzelne Fledermäuse ist möglich, ebenso bestehen Zugänge an der Traufseite unter der Dachabdeckung.

Abb. 12: Nordöstliche Seite von Wohnhaus Zähringerstraße 46.

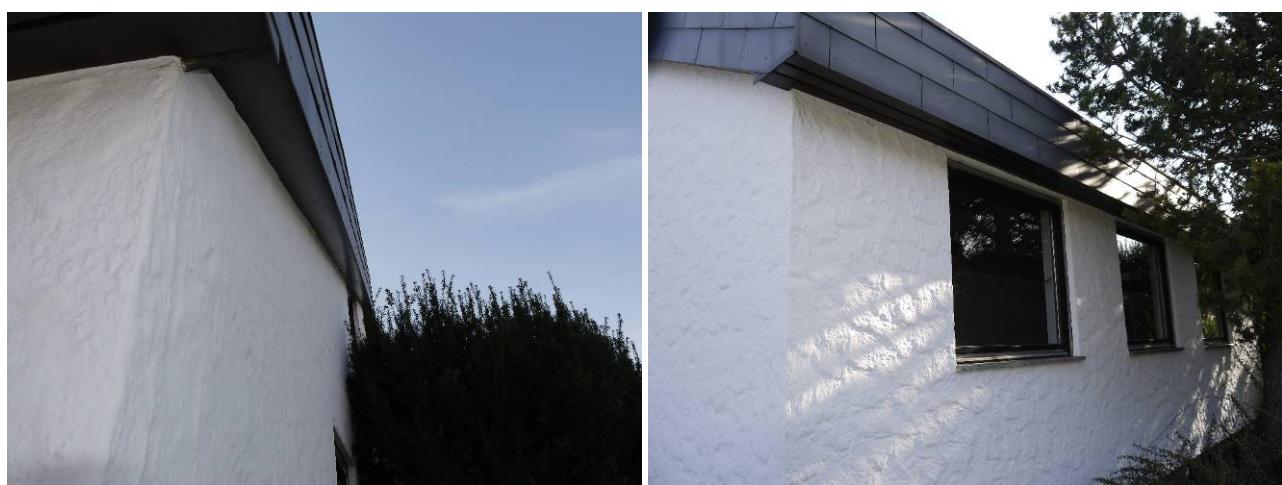
Abb. 13: Giebelseite ohne Spalten. Traufseite ist potenziell nutzbar.

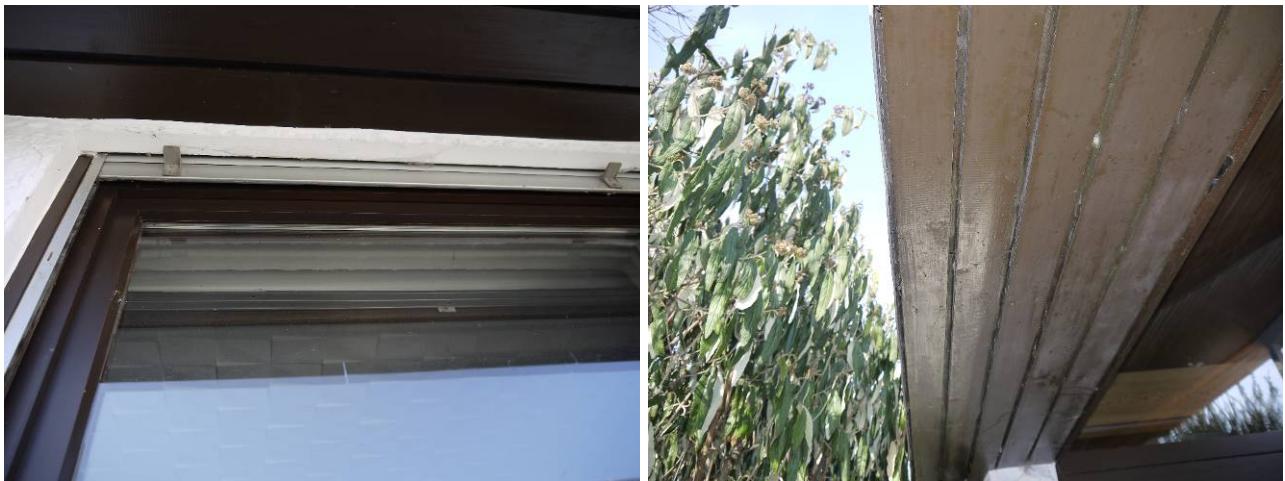
Abb. 14: Linkes Bild: Rollladenkasten mit potenzieller Spalte. Rechtes Bild: Dachüberstand ohne Spalten.

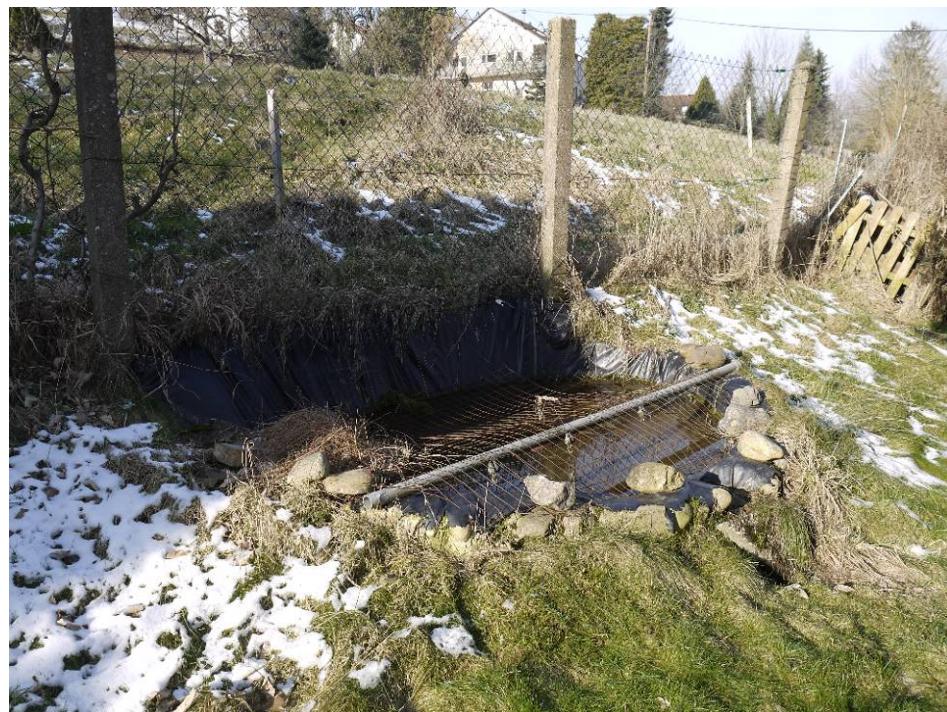
Abb. 15: Kleiner Teich mit Koi-Karpfen.

Der kleine Teich (Abbildung 15) im Garten von Wohnhaus Zähringerstraße 46 bietet ein potenzielles Habitat für Amphibien, speziell zur Laichablage.

Aufgrund der potenziellen Habitatstrukturen sind weitere Untersuchungen erforderlich.

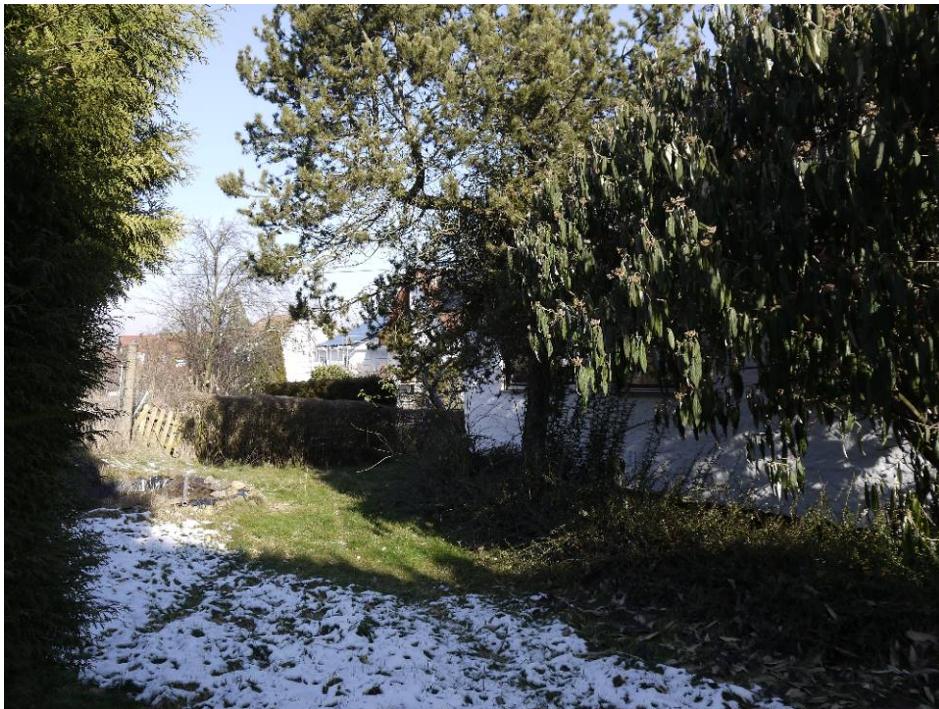
Abb. 16: Südwestlicher Garten mit Ziergehölzen und Koniferen.

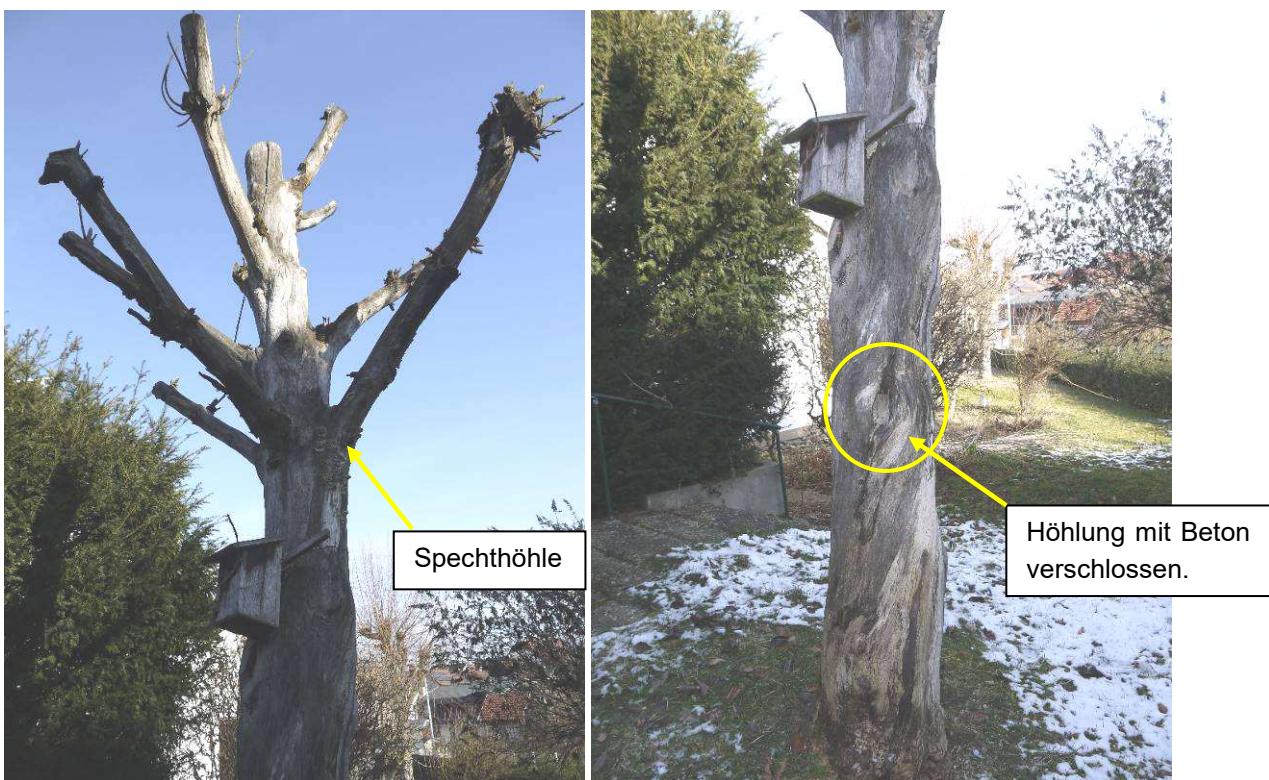
Der Garten besteht überwiegend aus Ziergehölzen, Koniferen und Rasen. Im Garten des Wohnhauses befindet sich Richtung Südwesten ein kleiner Teich mit einem Koi-Karpfen. Im Südosten steht ein Totholzbaum mit Nistkasten, Spechthöhle und einer weiteren Höhlung, welche mit Beton verschlossen ist. Im Kronenbereich befindet sich ein potenzielles Spaltenquartier.

Abb. 17: Totholzbaum mit Nistkasten, Spechthöhle und Spaltenquartier

Im Garten von Wohnhaus Zähringerstraße 46 steht ein Totholzbaum, dort gibt es eine Spechthöhle und eine offene Stelle am Stamm mit etwas Mulm. Dieser war zum Zeitpunkt der Begehung gefroren.

Aufgrund der potenziellen Habitatstrukturen an dem Totholzbaum sind weitere Untersuchungen auf holzbewohnende Käfer erforderlich.

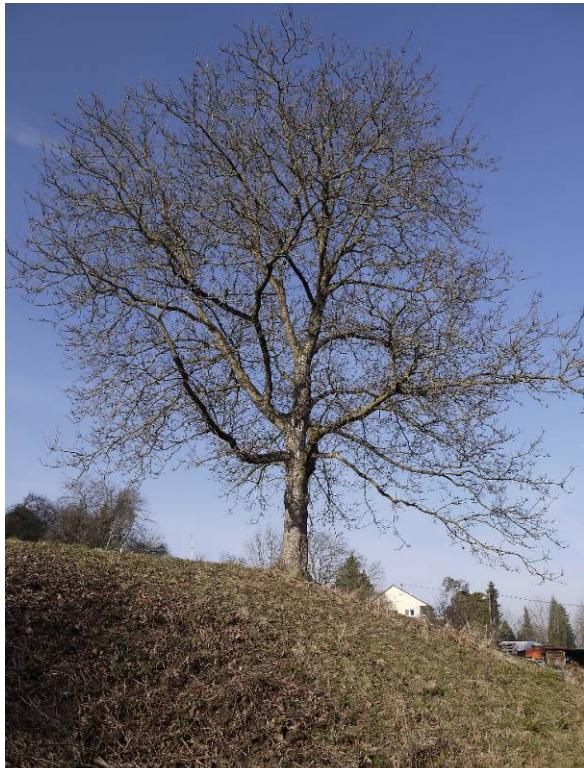
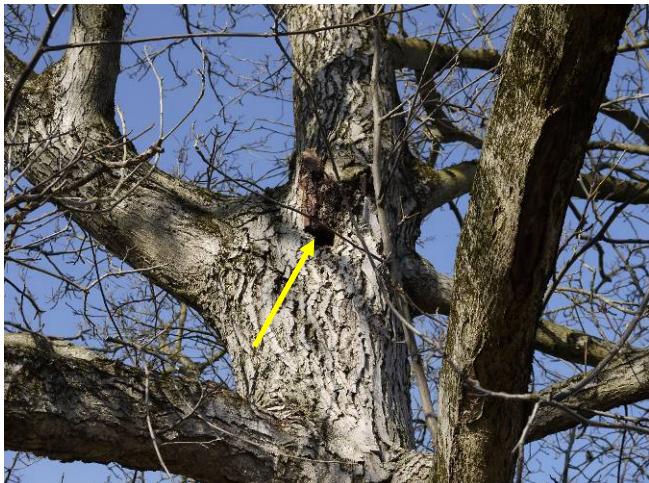
Der Walnussbaum auf Flurstück 719/2 besitzt eine Spechthöhle. Weitere Höhlungen sind nicht vorhanden, auch keine Rindenspalten. Das Grünland im Bereich des Walnussbaumes ist artenarm und grenzt an einen geschotterten Fußweg. An diesen schließt sich der frühere Mühlkanal an. Dieser ist stark mit Gras zugewachsen und führte zum Zeitpunkt der Besichtigung sehr wenig Wasser.

Abb. 18: Walnussbaum mit Spechthöhle.

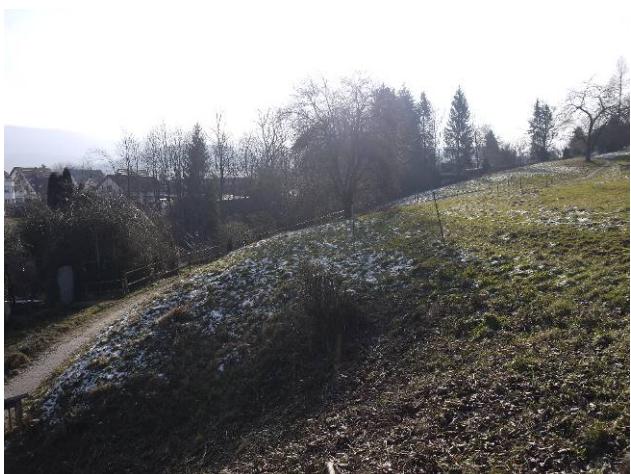
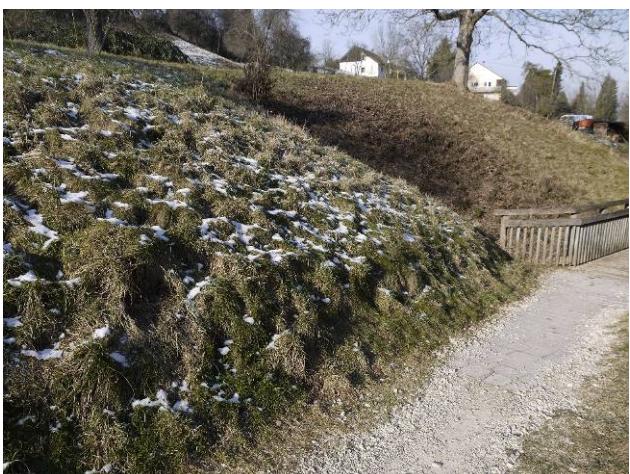
Abb. 19: Linkes Bild: Blick nach Süden über das Grünland im Eingriffsbereich. Rechtes Bild: Blick nach Nordwesten, ein geschotterter Fußweg verläuft neben dem ehemaligen Mühlkanal.

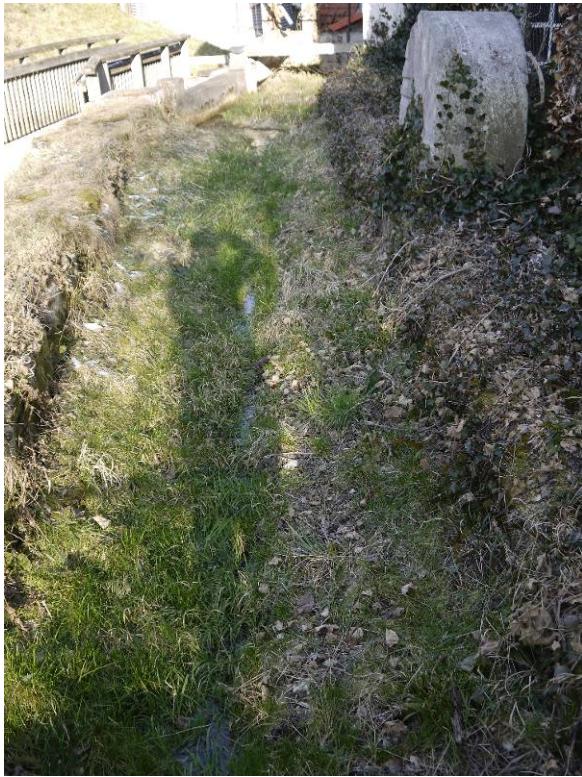
Abb. 20: Ehemaliger Mühlkanal mit Gras bewachsen.

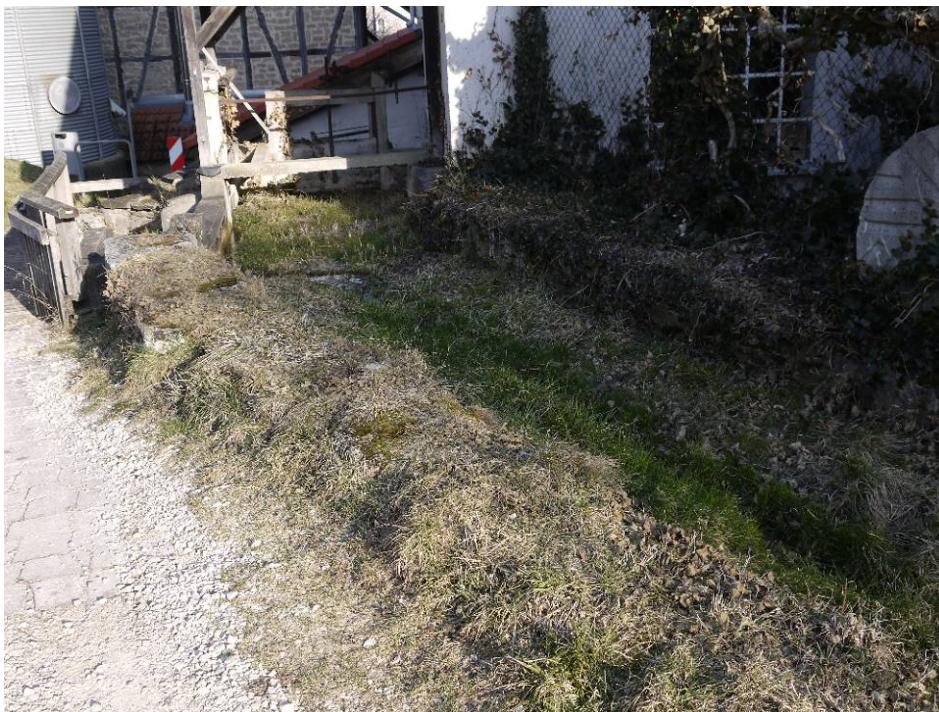
Abb. 21: Zugewachsener Mühlkanal.

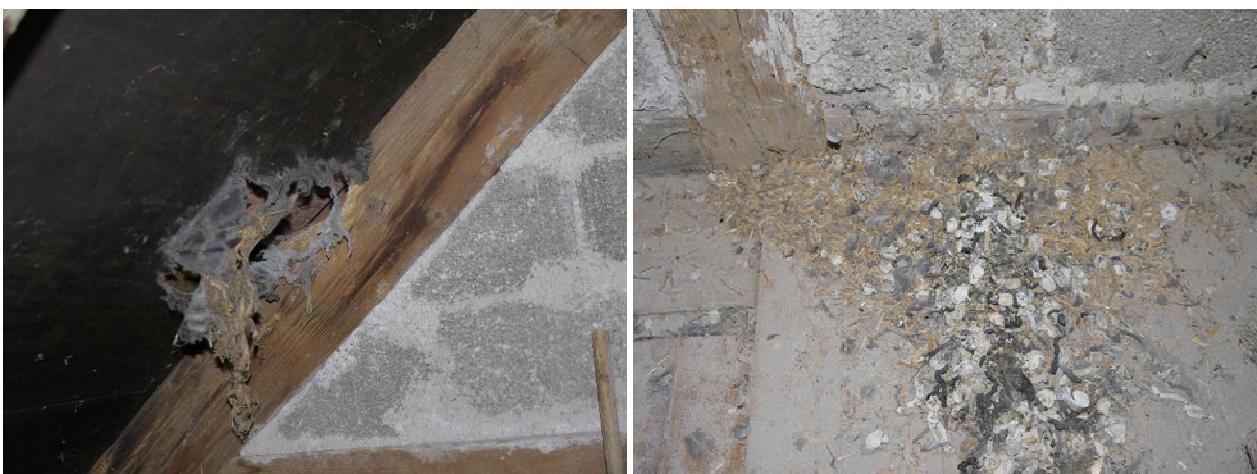
Abb. 22: Linkes Bild: Geschaffener Zugang zum Dachboden. Rechtes Bild: Direkt darunter finden sich Kotspuren auf dem Dachboden, vermutlich vom Grünspecht

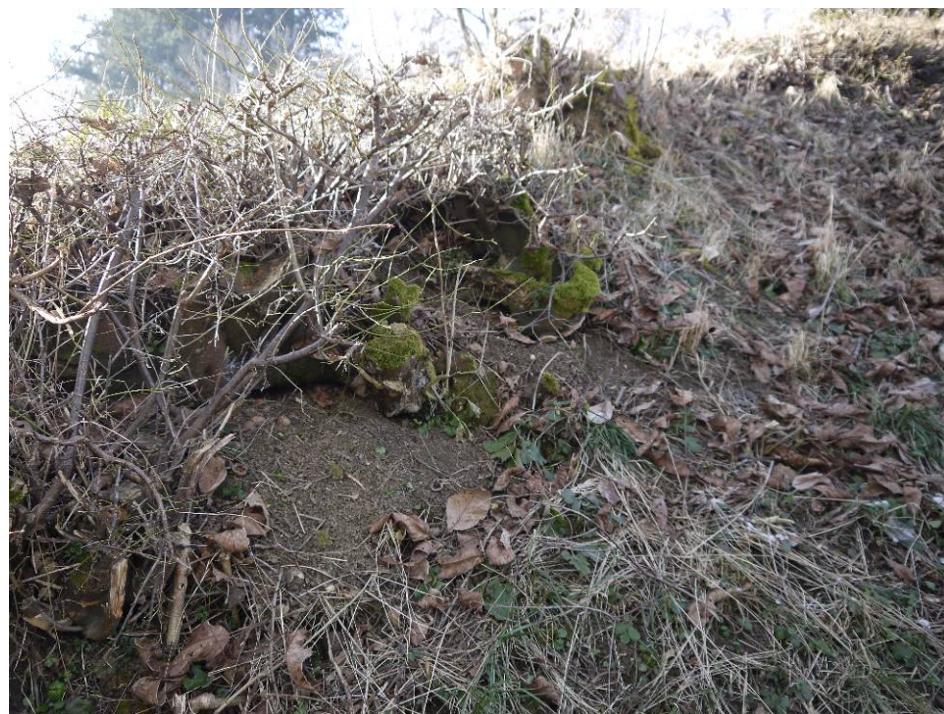
Im Bereich zwischen Walnussbaum und Fußweg/Brücke finden sich Lockersediment und Versteckmöglichkeiten unter Steinen und Wurzeln welche für die Zauneidechse geeignet sind.

Abb. 23: Potenzielle Habitatstrukturen für Zauneidechsen.

Aufgrund der potenziellen Habitatstrukturen sind weitere Untersuchungen erforderlich.

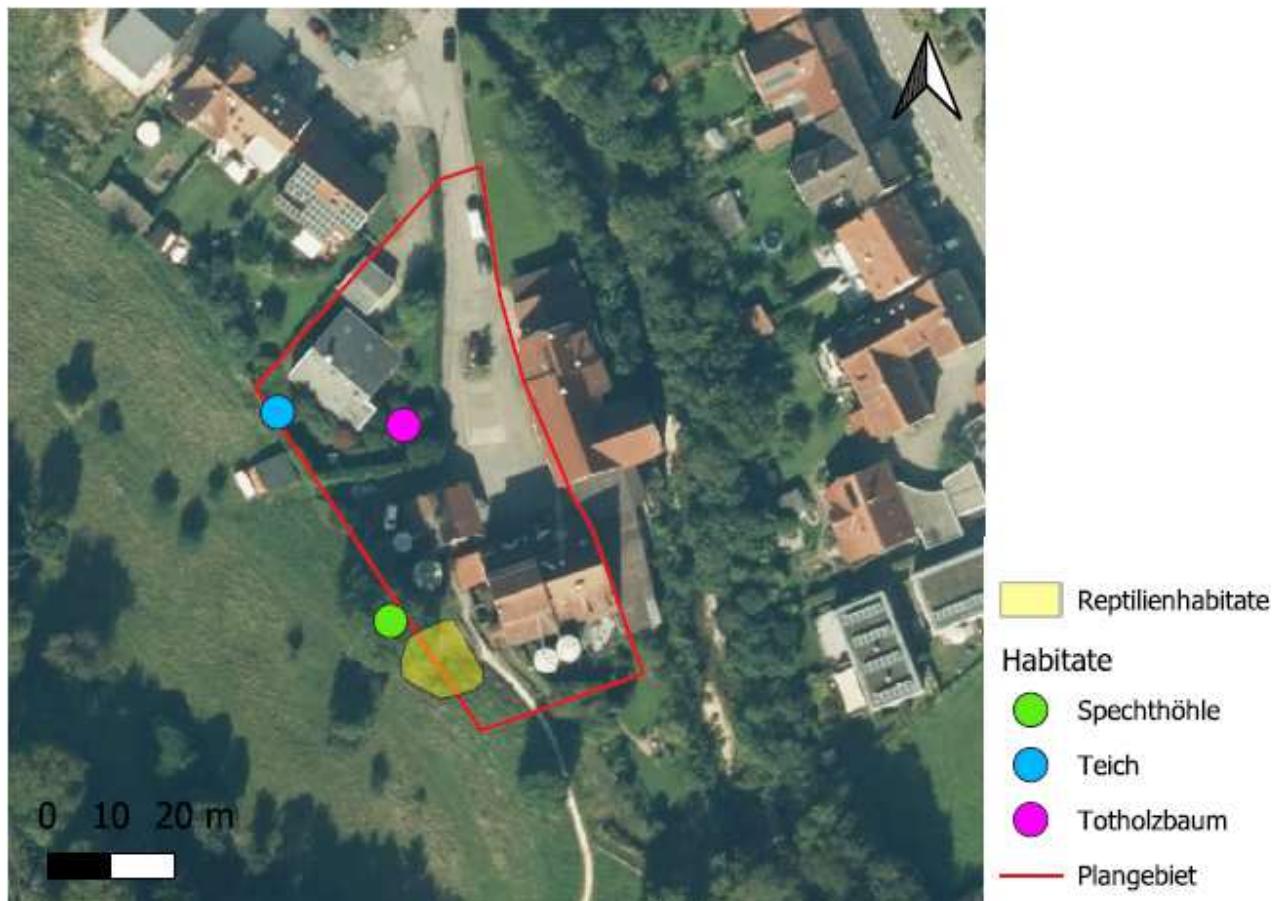
Abb. 24: Habitatstrukturen im Plangebiet (Digitales Orthophoto: LGL, www.lgl-bw.de).
